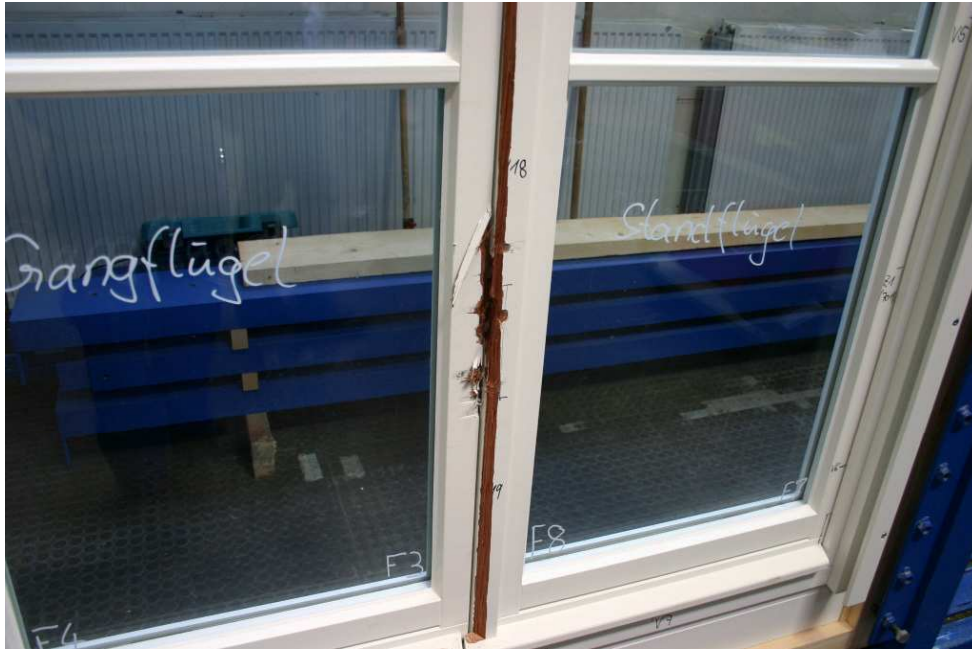
**Bild 4** Schäden aus der manuellen Prüfung am Stulphebel

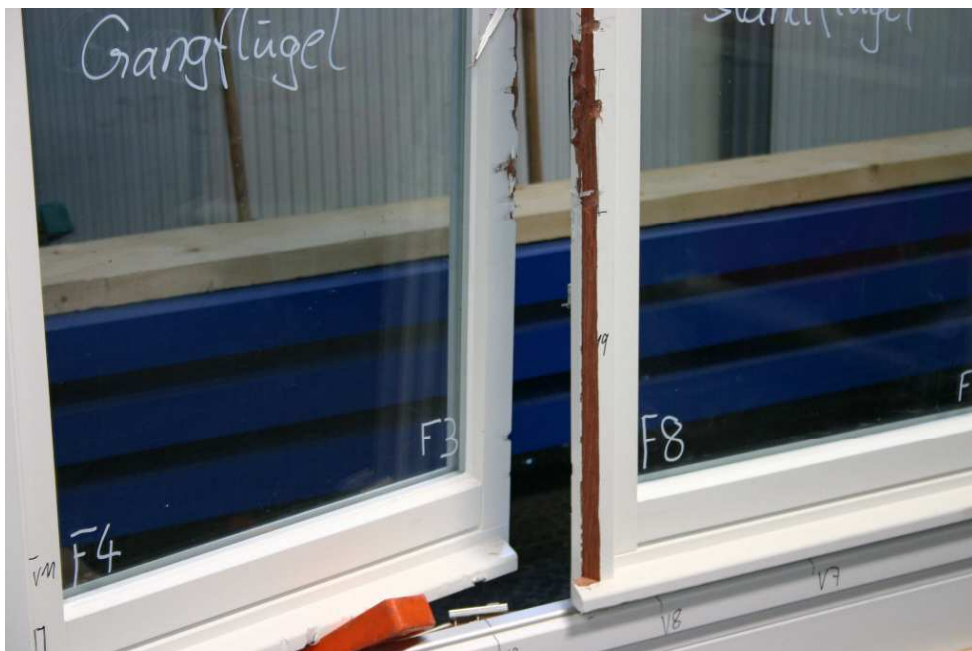
**Bild 5** Schäden aus der manuellen Prüfung am Stulp

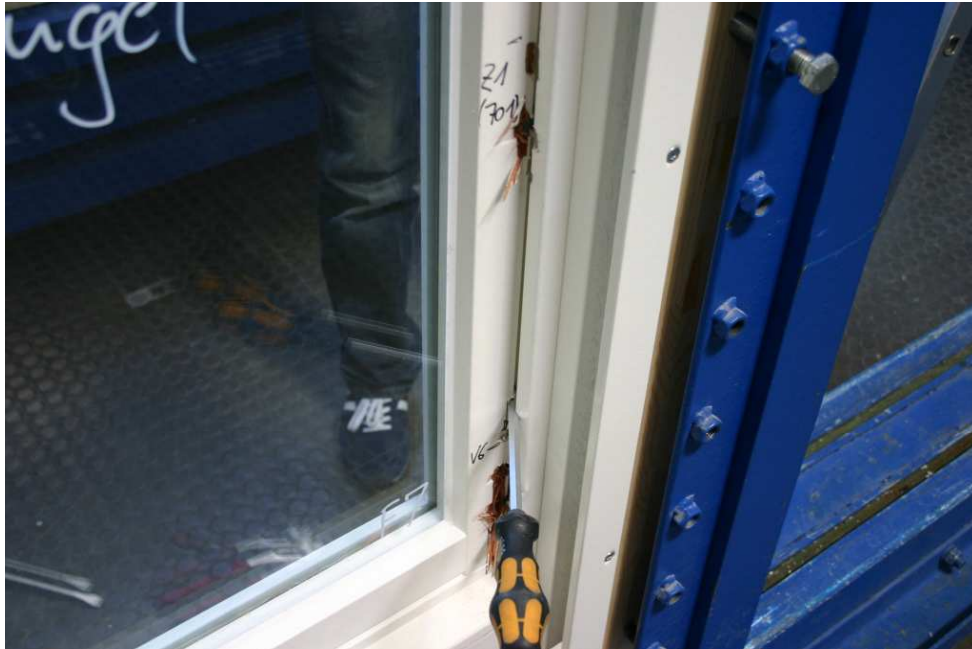
**Bild 6** Schäden aus der manuellen Prüfung am Ecklager

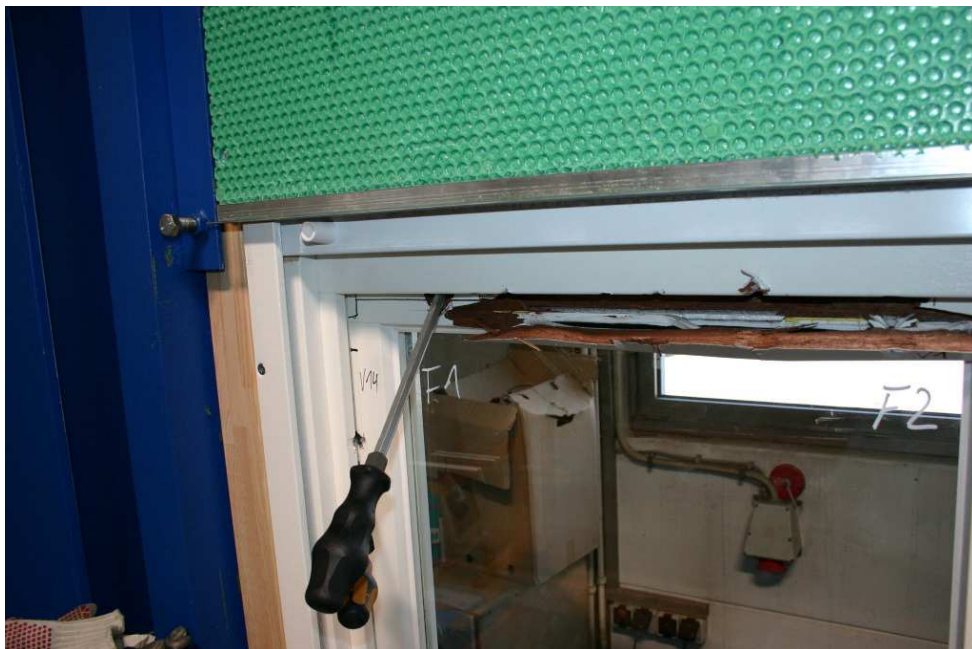
**Bild 7** Schäden aus der manuellen Prüfung am Scherenlager

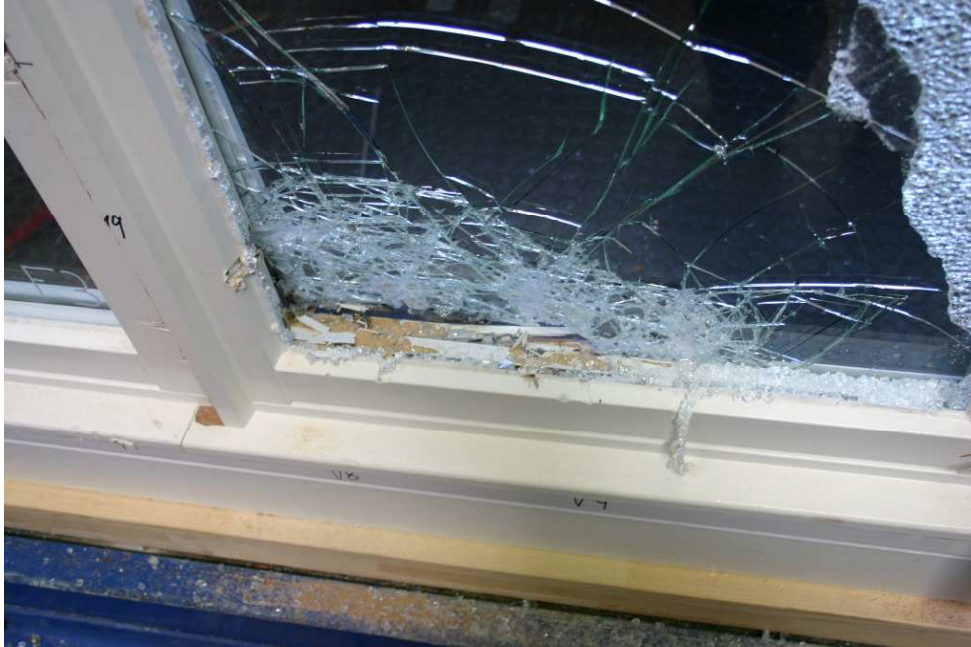
**Bild 8** Schäden aus der manuellen Prüfung der Glasanbindung
